通学路等危険個所報告書

学校名	重茂中学校(重茂小学校含む)	報告者氏名	副校長	佐々木 俊
電話番号	0193682015	道路種別	県道	
住所	重茂中学校そばのT字路			
危険個所 の内容	重茂中学校そばのT字路。「重茂のトンネルから進んできて、そのT字路を左に曲がる車の減速を目的として路上に白い線を引いていただいた」「重茂のトンネルから進んてきて、そのT字路を直進する車の減速や歩行者の安全をねらってグリーンベルトを設けていただいた」ことなどの対策が進められましたが、左に曲がる車も直進する車も減速しないで進む車が多いという訴えが保護者からあった。朝の時間帯に立ってみると、地域の方も減速しきれない車もあるが、県外ナンバーの車でかなりの速度で走行するものが多い。交差点の改良や重茂のトンネルから進んてきて、T字路に差し掛かる前に「原則を促す掲示物・看板」などを設置できないか。			
写真1		写真2

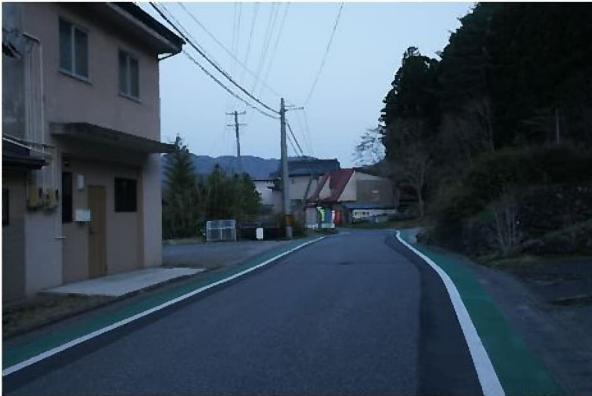
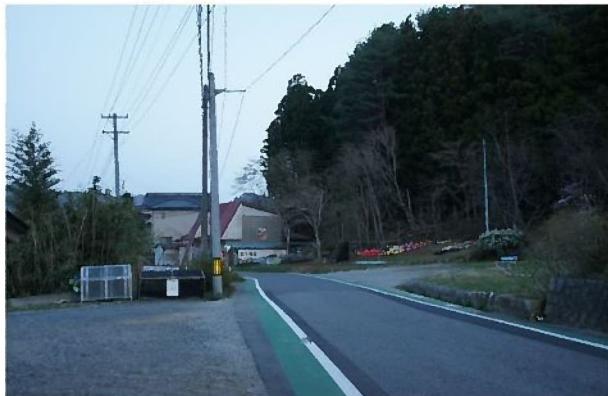
学校名	重茂中学校（重茂小学校含む）	報告者氏名	副校長	佐々木 俊
電話番号	0193682015	道路種別	県道	
住所	館上バス停付近			
危険個所の内容	重茂小学校・中学校の児童生徒が乗車するスクールバス乗り場。夏季はあまり心配がないが、冬季の下校時間帯は、乗車する場所が真っ暗になる。通行する車から生徒の姿が見えない状況があると保護者から訴えがあった。最大3台運行されるのだが、その3台が停まる場所に照明をつけていただきたい。特に小学生は動きが予測できないことがあり、非常に危険であると感じた。			
写真1		写真2

■点検結果 <p>スクールバスの停留所位置に街灯がなく、暗くなると運転手から子どもたちの様子が見えにくい。</p>				
■対策案 <p>①スクールバスの停留位置にある電柱に防犯灯を設置することで対応。 ②スクールバスが停車する箇所への待機所の設置を検討する。</p>				
■事業主体 宮古市・岩手県・三陸国道事務所・宮古警察・生活課・学校・教育委員会・その他				
■対策時期（見込み） <p>①令和6年12月 ②令和6年度～</p>

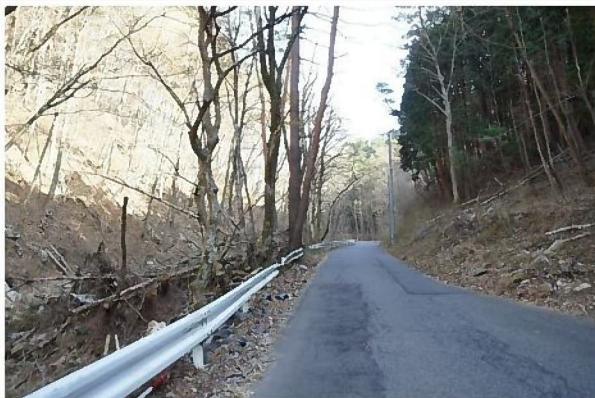
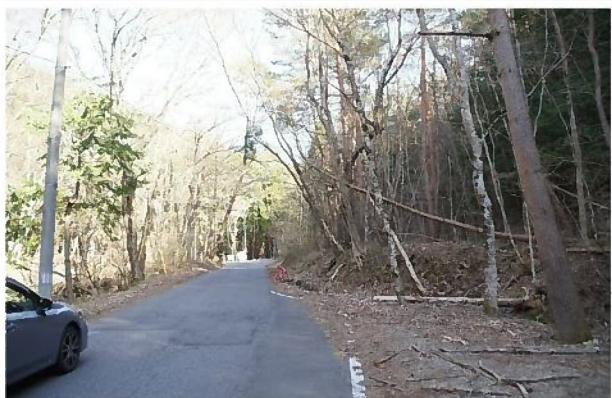
学校名	重茂中学校(重茂小学校含む)	報告者氏名	副校長	佐々木 俊
電話番号	0193682015	道路種別	県道	
住所	重茂水産体験交流館 えんやあどっとから 千鶴・石浜方面へ向かう道路			
危険個所の内容	重茂中学校から千鶴・石浜方面に向かう道路。道の陥没、枯れ木による倒木、大雪による道幅の減少が見られる。特に、走行中に樹木が上から降ってきて、車にぶつかりそうになることがある。同じ経験を、スクールバスに乗車していた児童生徒も見ている。朽ちている樹木があるせいか、かなり重量のある樹木が落ちてこないか心配である。

舗装の穴ぼこ及び枯れ木（倒木）が複数確認された。

- ①舗装補修工事を実施する。
- ②道路区域内の枯れ木を伐採する。
- ③国有林野内の枯れ木については、管理者の三陸北部森林管理署に情報提供し、対策について協議する。

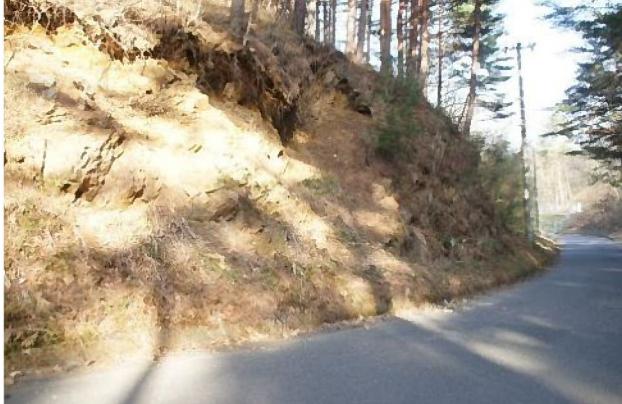
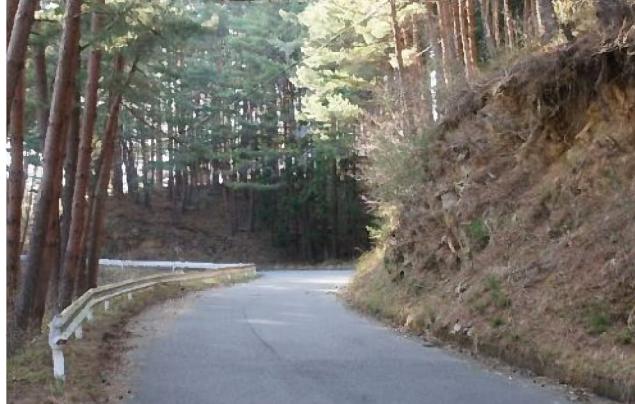
学校名	重茂中学校(重茂小学校含む)	報告者氏名	副校長	佐々木 俊
電話番号	0193682015	道路種別	市道	
住所	宮古市音部 小角柄バス停から、重茂中に向かって進む道			
危険個所の内容	重茂半島線の道路から、小角柄バス停に向かう道。土が露わになつた法面から、絶えず石・岩が落ちてくる。樹木についても倒れそうな部分がある。登下校のバスに、生徒が安全に、安心して乗っていけるように改善を図っていただきたい。また、法面が剥がれ落ちているところがある。風や雨などをきっかけに、道路を走るバス等にぶつかるのではないかと心配になる。			
写真1		写真2

<p>■点検結果 樹木の根がむき出しとなっており、倒木や落石の危険性がある。</p>				
<p>■対策案 法面にネットを張るなど対応を検討する。</p>				
<p>■事業主体 宮古市 岩手県・三陸国道事務所・宮古警察・生活課・学校・教育委員会・その他</p>				
<p>■対策時期（見込み） 令和7年度～</p>
