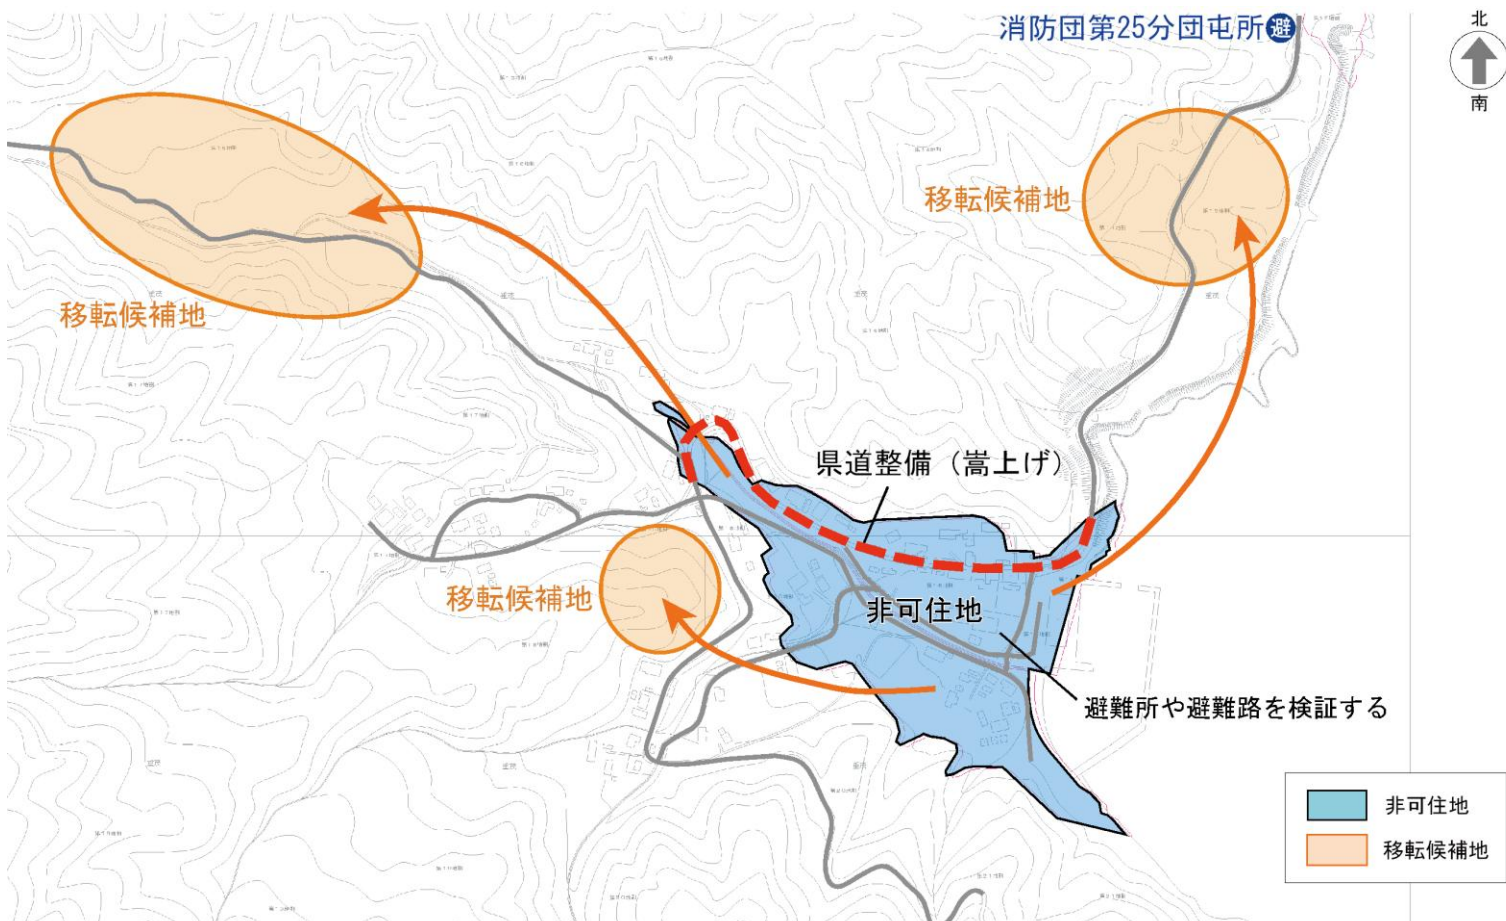
| 復興パターン案 | <p>イメージ図</p> <p>今回の浸水区域は非可住とし住宅を背後地の高台へ移転</p> <p>特徴</p> <ul style="list-style-type: none"> <li>津波とは無縁の場所に住むことができる。</li> <li>住み慣れた場所に近いところへの移転を行う。</li> <li>非可住地であっても漁業施設用地としての活用はできるが、住む場所と働く場所が分離することになる。</li> </ul> |
