■ 女遊戸・中ノ浜地区の復興パターン案について

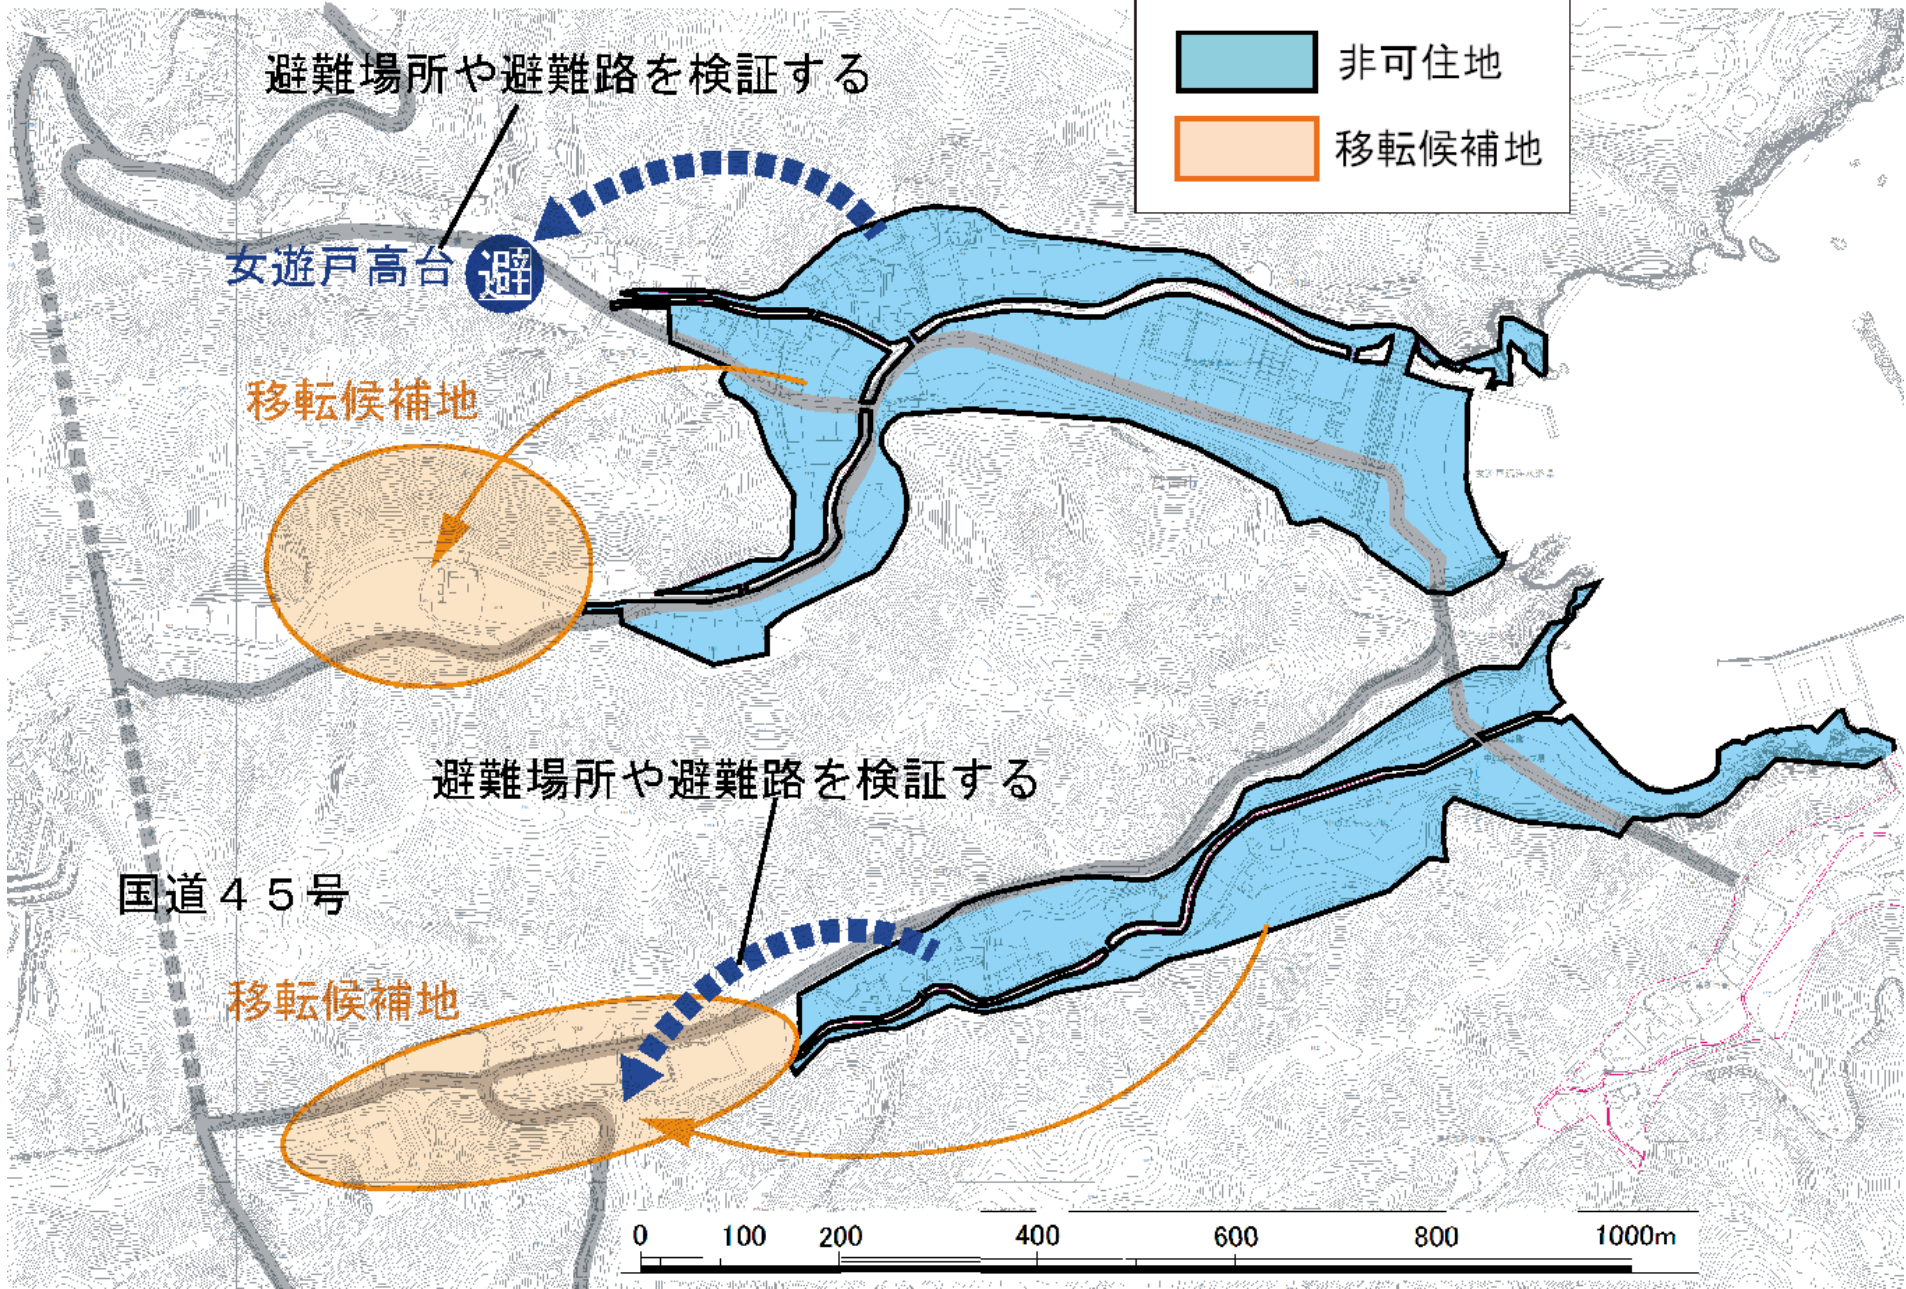
| | 女遊戸地区 | 中ノ浜地区 |
|---|---|---|
| 復興パターン案 | イメージ図 | <p>今回の浸水区域は非可住地とし住宅は背後地へ移転</p> |
| | 特徴 | <ul style="list-style-type: none"><li>住み慣れた場所に近いところへの移転を行う。</li><li>非可住地であっても漁業施設用地やレクリエーション用地等としての活用はできるが、住む場所と働く場所が分離することになる。</li></ul> |
