## 通学路等危険個所報告書

| 学校名 | 津軽石小学校 | 報告者氏名 | 教諭 | 高橋輝明 |
| 住所 | 宮古市津軽石第4地割 市営住宅付近 | | | |

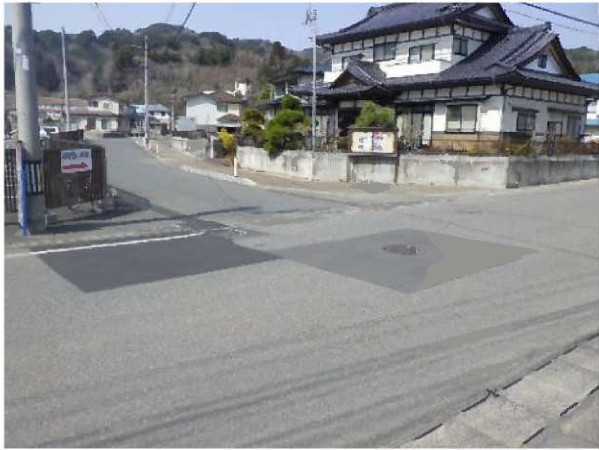
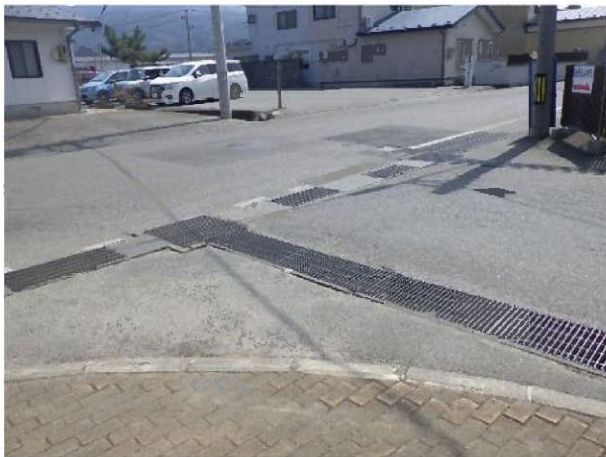
| 危険個所<br>の内容 | スピードを落とさない車両が多く、学校前で通学児童も多いため、横断歩道を設置していただきたい。 | | | |
| <p>■点検結果</p> <p>横断歩道を設けるには歩行者だまりが必要であるが、歩道があることが条件となるため、現時点では設置は難しい。</p> <p>■対策案</p> <p>①グリーンベルトの設置。<br/>②交通安全指導の徹底。</p> <p>■事業主体 <span style="border: 1px solid black; padding: 2px;">宮古市</span>・岩手県・三陸国道事務所・宮古警察・市民協働課 <span style="border: 1px solid black; padding: 2px;">学校</span> 教育委員会・その他</p> <p>■対策時期（見込み）</p> <p>①令和7年度 ②通年</p> | | | | |

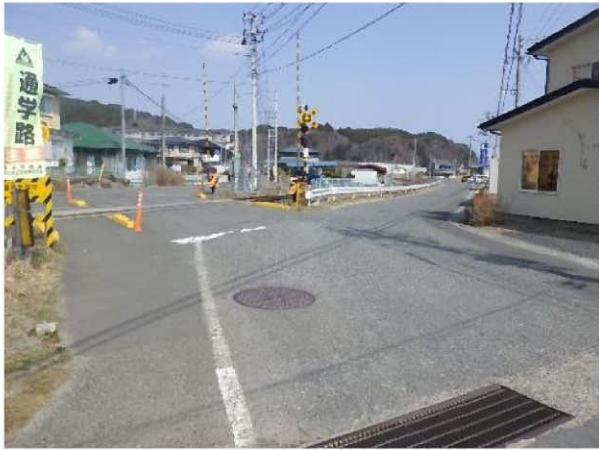
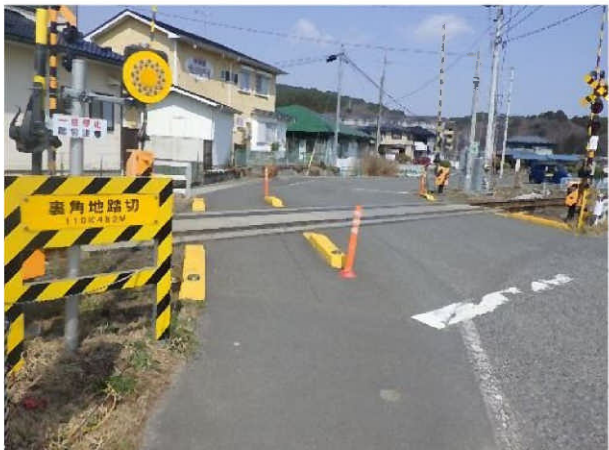
| 危険箇所の内容 | 一時停止を守らない車両やスピード超過の車両が多く、通学児童生徒が危険であるため。路面標示や看板を設定していただきたい。 | | | |
| <p>■点検結果</p> <p>踏切の手前に一時停止線があるが、警察が設置したものではないため、法的規制はない。スピード超過の車と通学児童の接触の危険がある。</p> <p>■対策案</p> <p>優先道路を明確化し、注意喚起の路面標示を設置。</p> <p>■事業主体 <span style="border: 1px solid black; padding: 2px;">宮古市</span>・岩手県・三陸国道事務所・宮古警察・市民協働課・学校・教育委員会・その他</p> <p>■対策時期（見込み）</p> <p>令和7年度</p> | | | | |

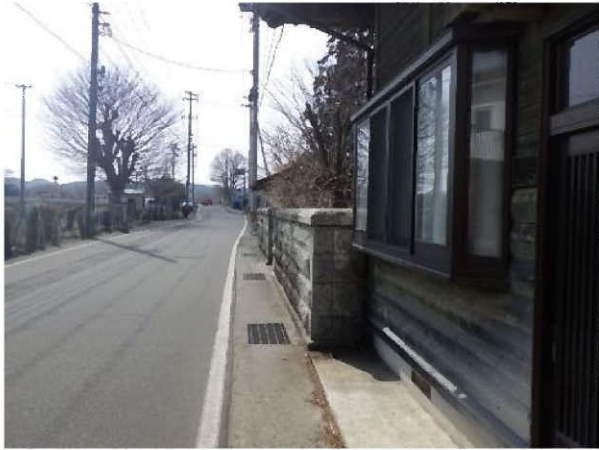
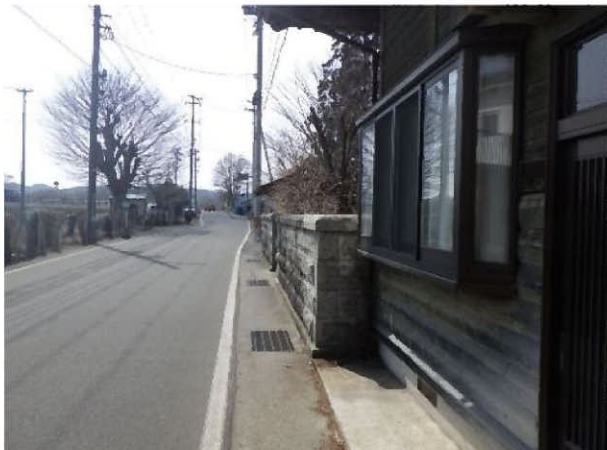
| 危険箇所の内容 | 車通りが多いが、歩道が狭く縁石等も無いことから、グリーンベルトを設置していただきたい。 | | | |
| <p>■点検結果</p> <p>民家の石垣沿いの枝が茂っており、歩道へはみ出し歩きにくい状態。</p> <p>■対策案</p> <p>居住者に枝の伐採を依頼。<br/>外側線の復旧。</p> <p>■事業主体 <span style="border: 1px solid black; padding: 2px;">宮古市</span> 岩手県・三陸国道事務所・宮古警察・市民協働課・学校・教育委員会・その他</p> <p>■対策時期（見込み）</p> <p>令和7年度～</p> | | | | |

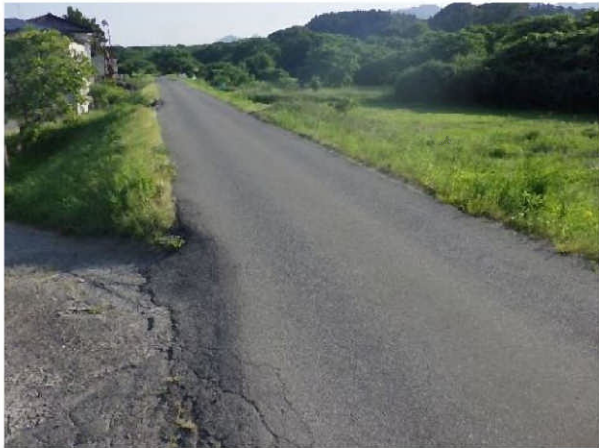
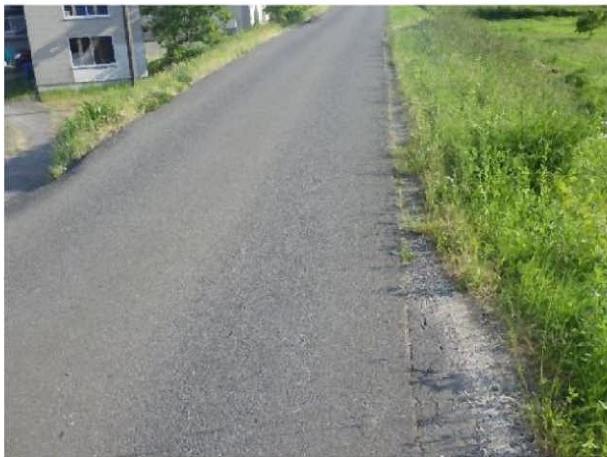
| 危険箇所の内容 | 道路に歩道が無く、道幅も狭いため車とすれ違うときは危険である。それが原因で車通学をしている児童もいるため、歩道の拡張をお願いしたい。 | | | |
| <p>■点検結果</p> <p>土手上の市道であり、道幅が狭く通学児童と車の接触の危険性がある。</p> <p>■対策案</p> <p>外側線、グリーンベルトの設置。</p> <p>■事業主体 <span style="border: 1px solid black; padding: 2px;">宮古市</span>・岩手県・三陸国道事務所・宮古警察・市民協働課・学校・教育委員会・その他</p> <p>■対策時期（見込み）</p> <p>令和8年度</p> | | | | |
