■ 荒巻地区の復興パターン案について

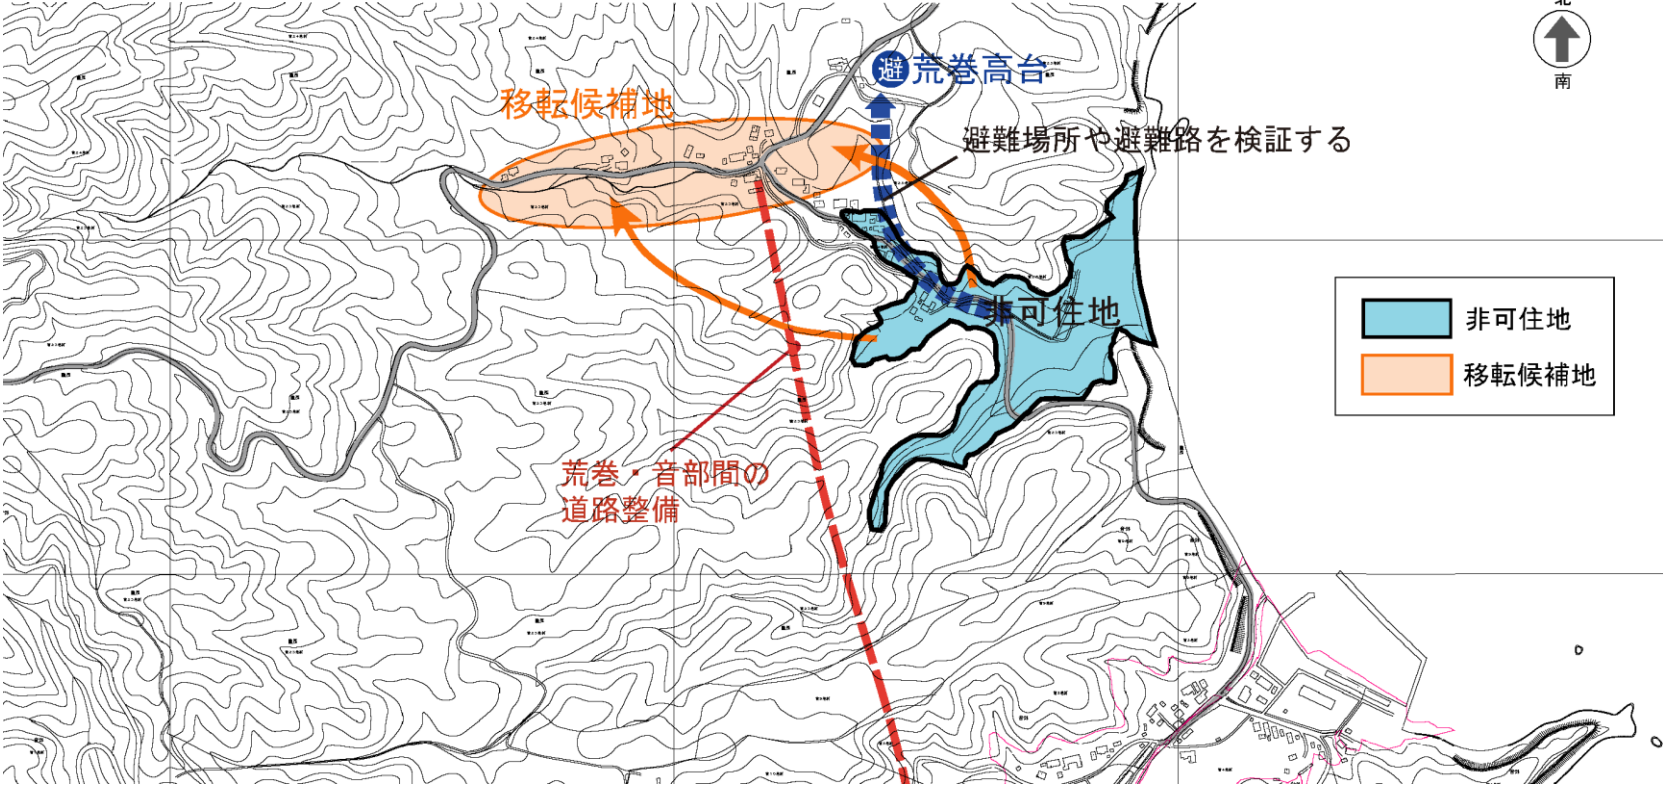
| 復興パターン案 | <p data-bbox="129 432 293 459">イメージ図</p> <p data-bbox="349 432 1294 459">【回避型】今回の浸水区域は非可住とし住宅を背後地の高台へ移転</p> |
| 特 徴 | <ul style="list-style-type: none"> <li>津波とは無縁の場所に住むことができる。</li> <li>住み慣れた場所に近いところへの移転を行う。</li> <li>非可住地であっても漁業施設用地としての活用はできるが、住む場所と働く場所が分離することになる。</li> <li>新規に住宅地開発する場合、造成に時間がかかる場合がある。</li> </ul> |
